点検結果②

点検結果③（破断・変形箇所）

資料③

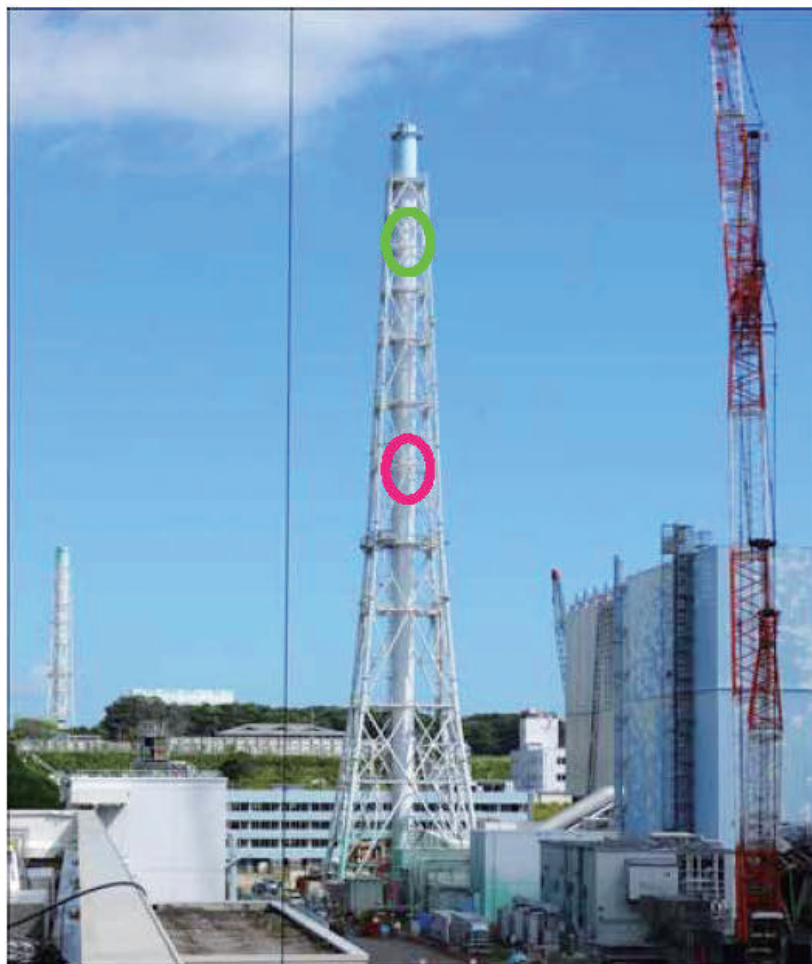
南側から撮影した全景写真

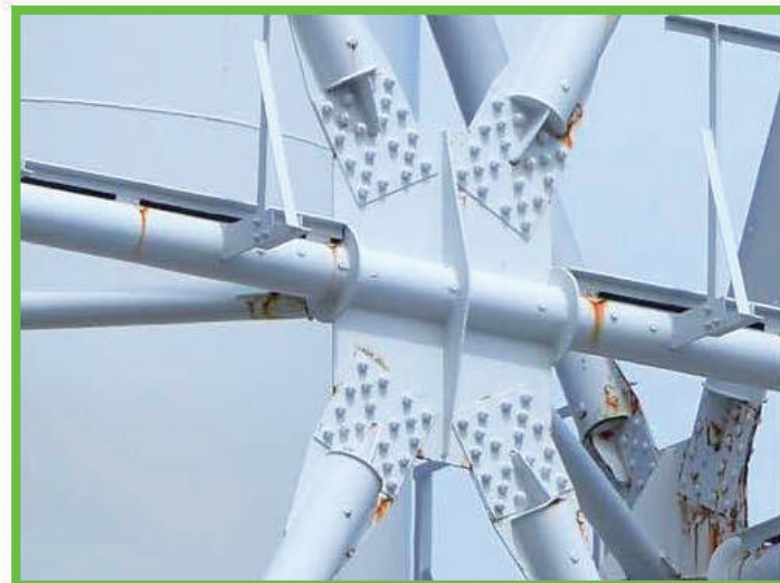
健全と判断した箇所の場合

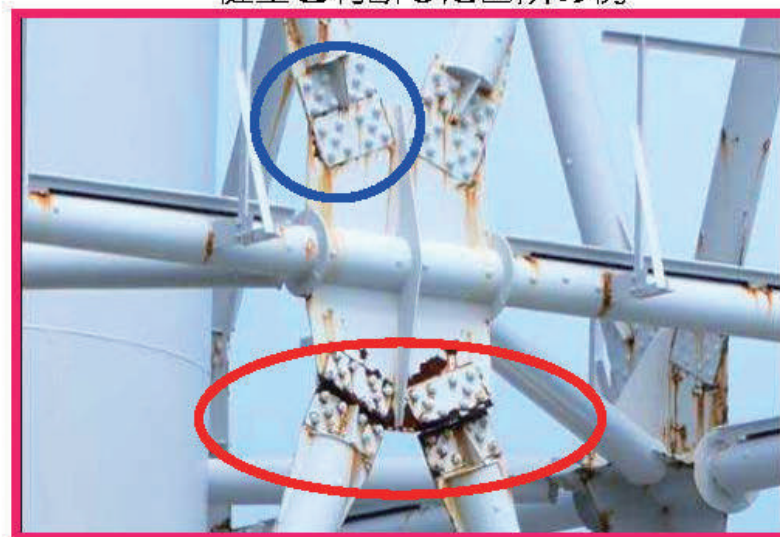
破断及び変形と判断した箇所の場合

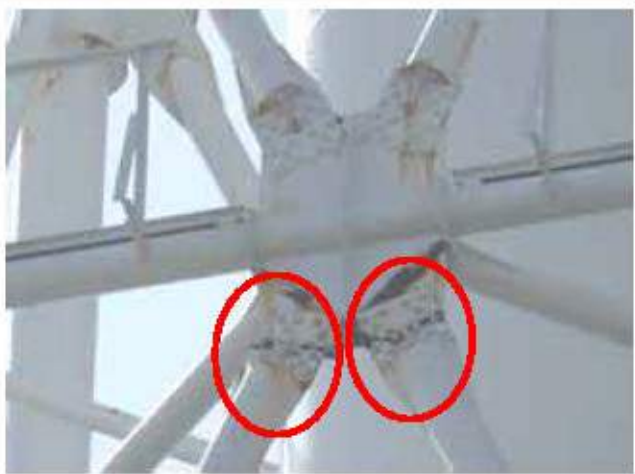
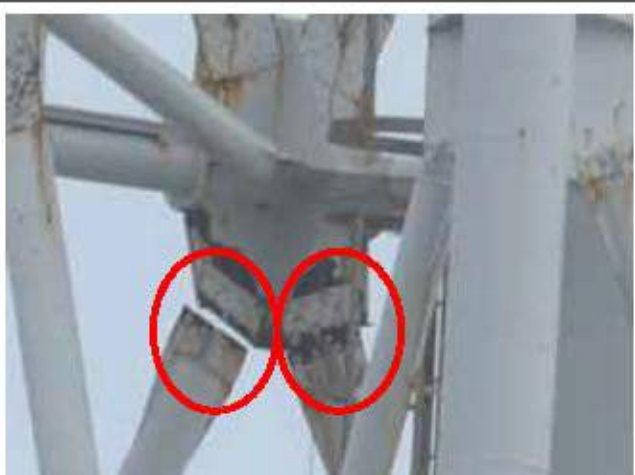
- 破断箇所：5箇所（北面：2箇所 南面：2箇所 西面：1箇所）
- 変形箇所：3箇所（東面：2箇所 南面：1箇所） いずれも GL+66m（O.P.+76m）付近の斜材接合部

備考	66m地点斜材接合部下側2箇所破断を確認	66m地点斜材接合部下側2箇所変形痕を確認

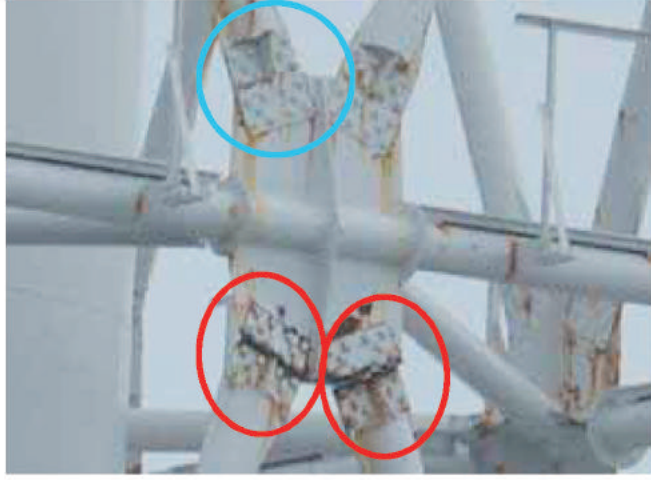
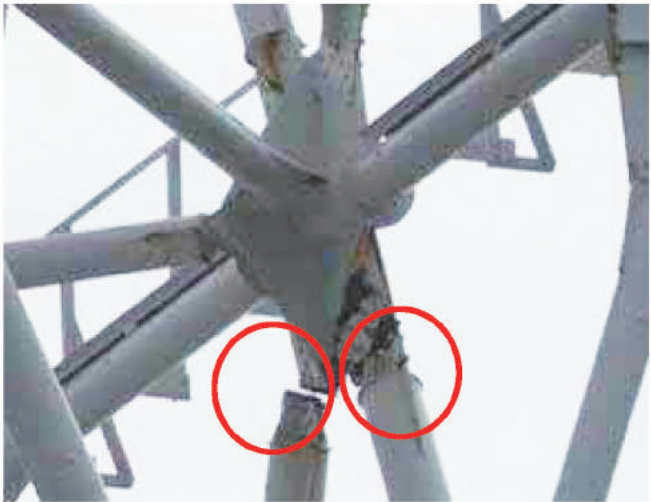
- 破断箇所：5箇所（北面：2箇所 南面：2箇所 西面：1箇所）
- 変形箇所：3箇所（東面：2箇所 南面：1箇所） いずれも GL+66m（O.P.+76m）付近の斜材接合部

備考	66m地点斜材接合部下側2箇所破断、上側1箇所で変形痕を確認	66m地点斜材接合部下側1箇所破断を確認

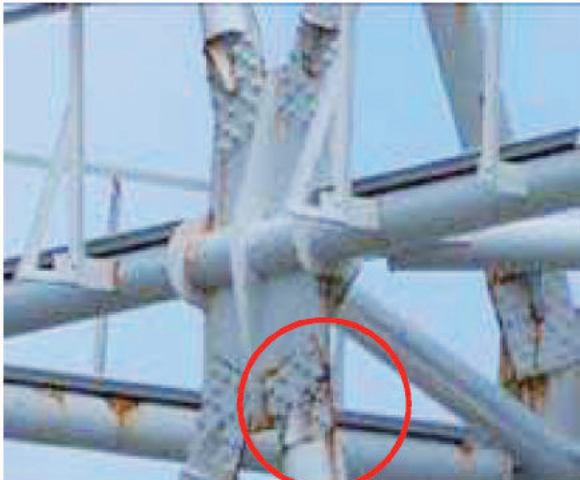
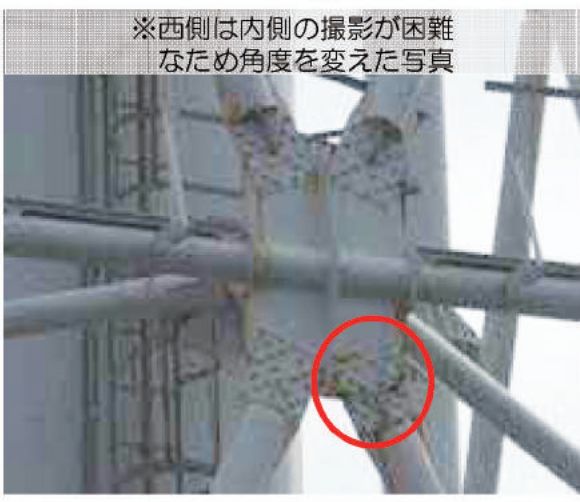
※西側は内側の撮影が困難 なため角度を変えた写真
