# 臨時点検の結果

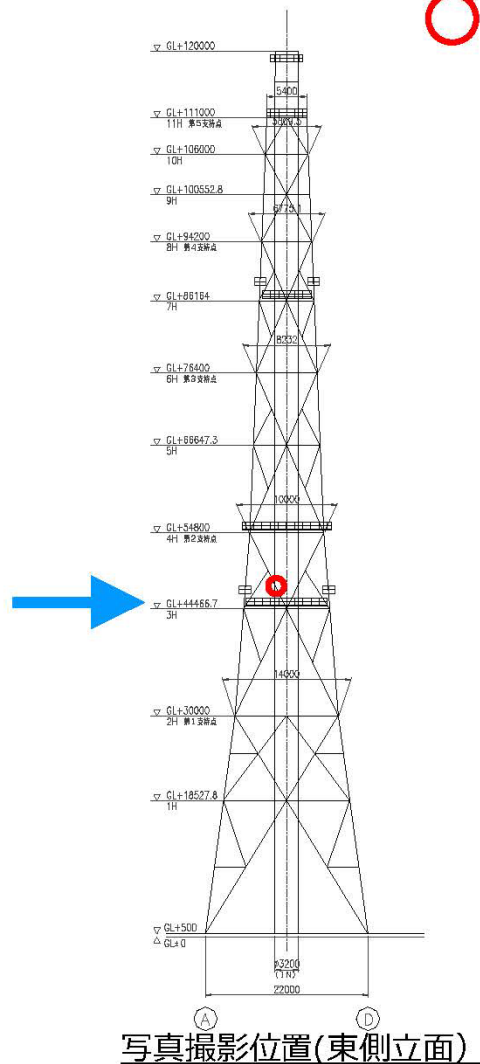
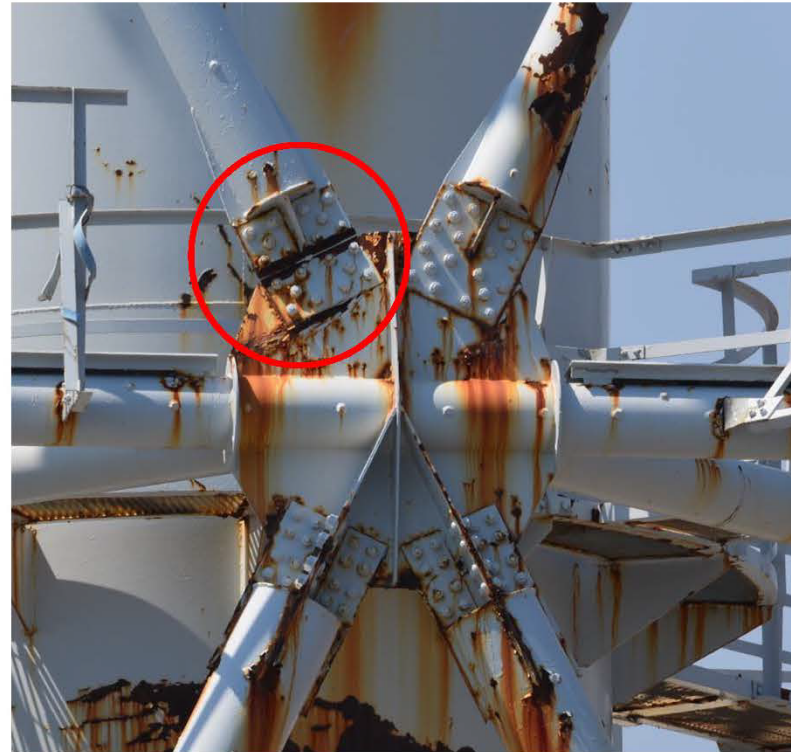
東側(GL+45m付近)

■点検の結果、東側45m付近の斜材の1箇所、破断箇所を確認した。

○:破断箇所 GL+45m(O.P.+55m) 付近の斜材接合部
