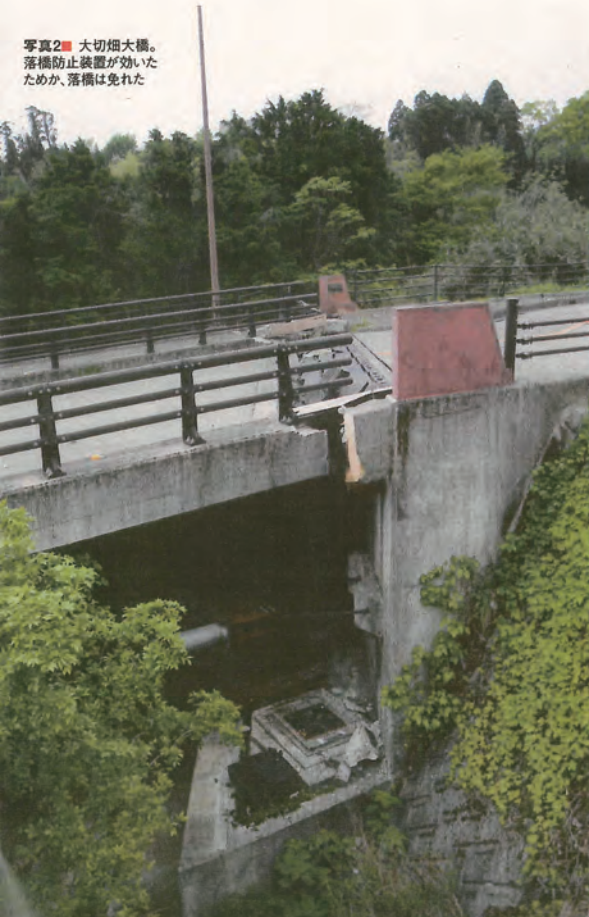
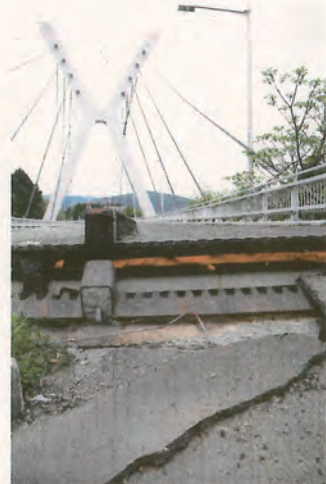
大切畑ダムの真横にある2001年竣工の大切畑大橋は、谷側へ1m弱ほど、桁が移動していた。橋台にあった全てのゴム支承が破断しており、かなりの強震動が影響したとみ

それでも、落橋は免れた。落橋防止ケーブルは1カ所が破断していたものの、残りは破断していなかった(写真2)。京都大学大学院工学研究科の高橋良和准教授は土木学会の速報会で、「落橋防止システムが機能したように見える」と説明した。落橋防止装置は本来、橋軸方向の揺れに対して落橋を防ぐ効果が期待される。速報会では、今回

写真2 ■ 大切畑大橋。落橋防止装置が効いたためか、落橋は免れた

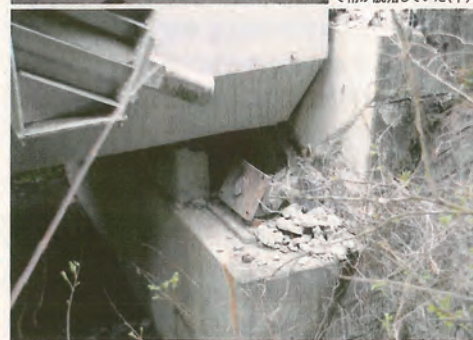
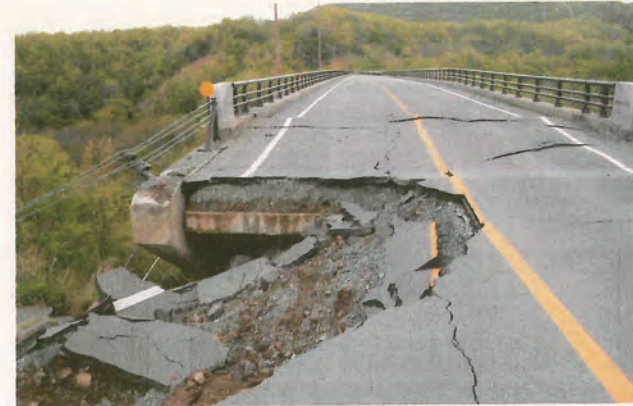
同じく県道28号で1997年に完成した桑鶴大橋では、橋台部の鋼製支承が破損し、ジョイント部に大きな段差が生じていた(写真3)。さらに主塔部の支承からは桁が脱落。横方向移動制限装置が破壊されながらも変位を制限したことなどで、落橋は免れたようだ。

写真3 ■ 2径間連続鋼斜張橋の桑鶴大橋。1997年に竣工した。鋼製ジョイント部は大きな段差が発生(左)。防水性のシール材らしきものが溶けてずたずたに。鋼製支承は破損して桁が脱落していた(下)
