断層変位 横ずれが構造物に影響か

## トンネル・橋の損傷際立つ県道

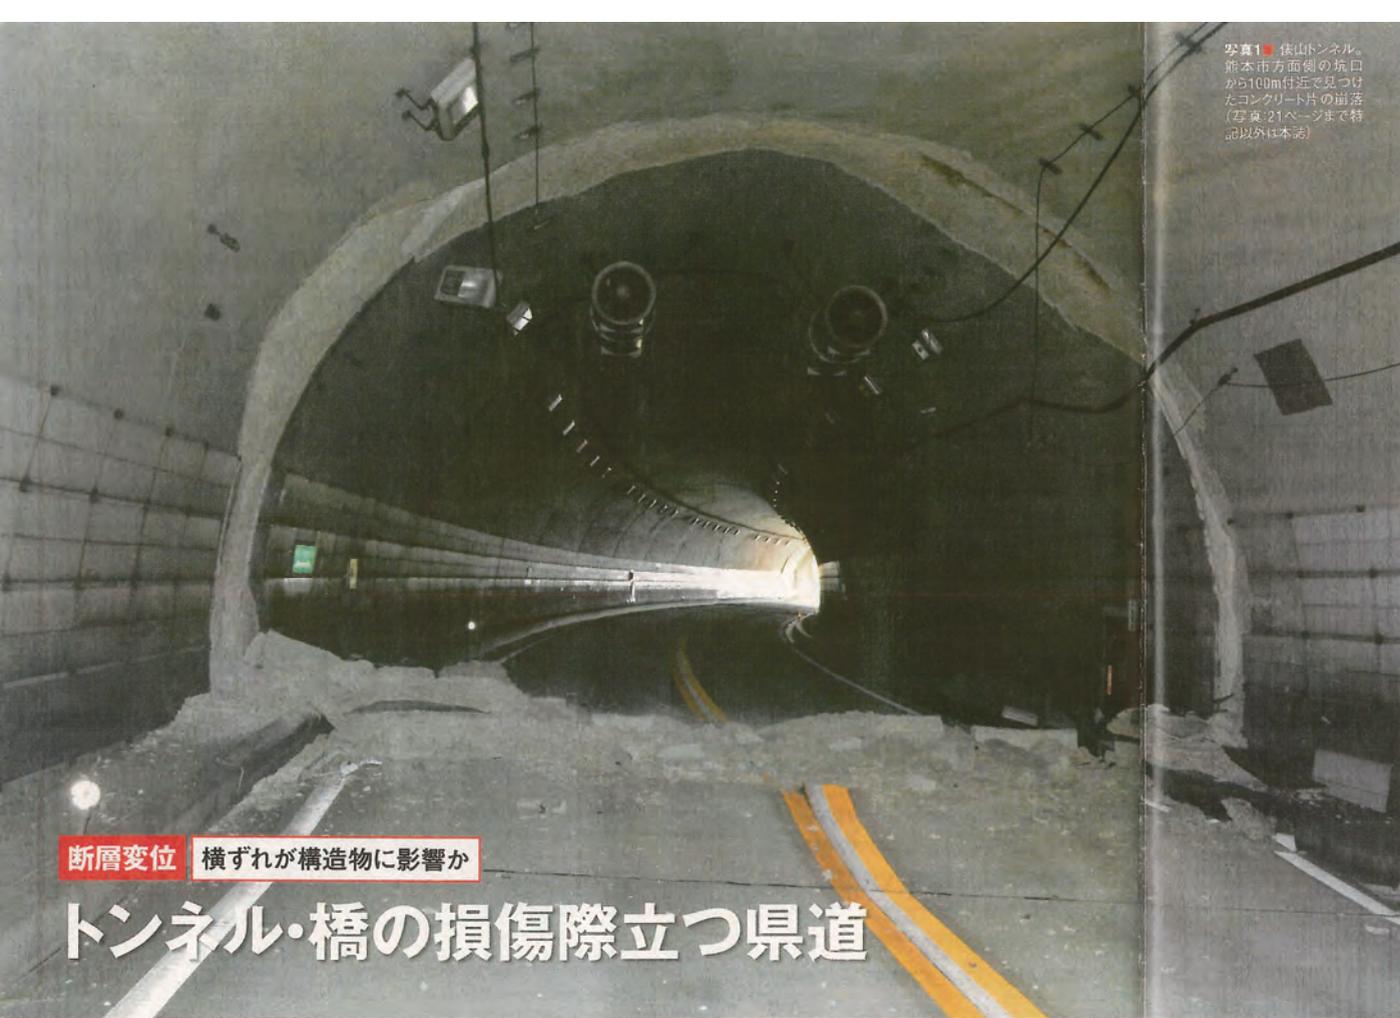
写真1 俵山トンネル。熊本市方面側の坑口から100m付近で見つけたコンクリート片の崩落(写真:21ページまで特記以外は本誌)

結論から言うと、トンネルは圧壊していなかった。熊本市方面側の坑口から50mほど中に入った場所で、覆工コンクリートに大きな亀裂が見

えた。坑口から約100mの地点では、覆工コンクリートが大きな塊となって剥落していた(写真1)。

土木学会の調査によると、坑口から250m付近でも、覆工コンクリートの剥落や路面の持ち上りの被害があった。学会の調査団は、「トンネルの軸方向に覆工コンクリートが圧縮破壊した」とみている。

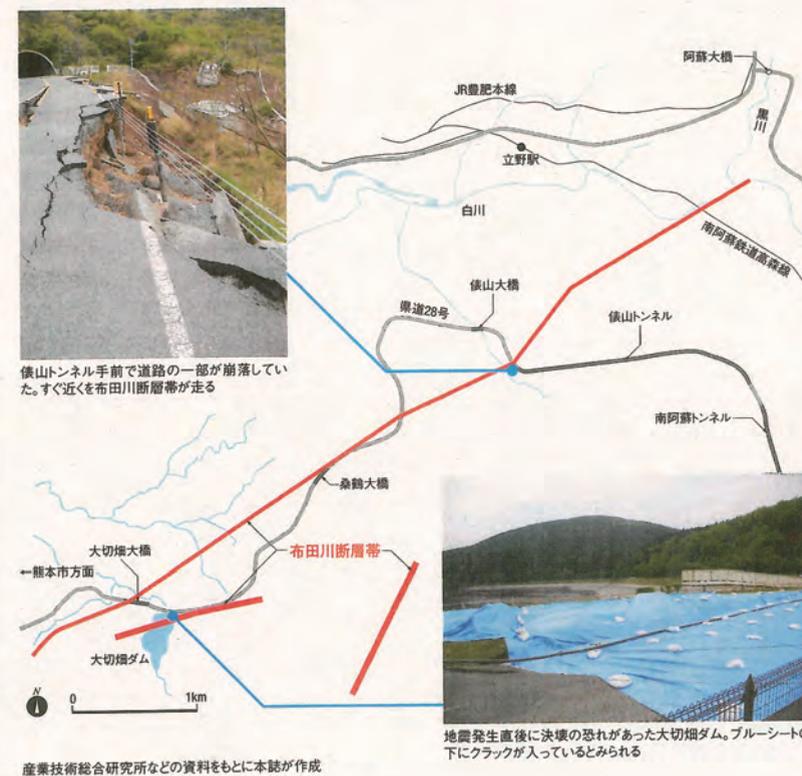
図1 県道28号と布田川断層帯の位置関係

俵山トンネル手前で道路の一部が崩落していた。すぐ近くを布田川断層帯が走る

熊本地震では、日奈久と布田川の二つの断層帯を中心とした地震活動が活発化している。政府による地震調査研究推進本部が推定していた布田川断層帯と何度も交差するように

走っているのが、俵山トンネルがある県道28号だ(図1)。
