■ 残水処理の状況

2018年2月21日 参議院 資源エネルギーに関する調査会 希望の会(自由・社民): 山本太郎

■ 解体作業の状況

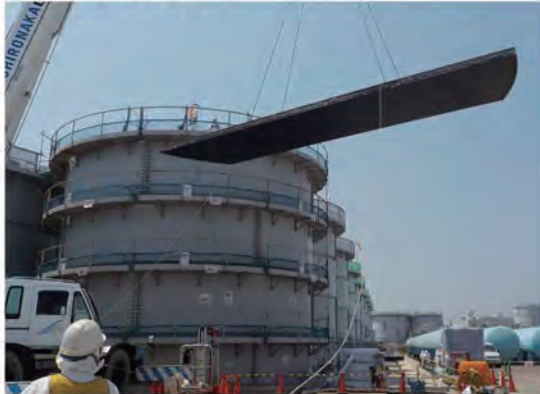
＜天板解体＞

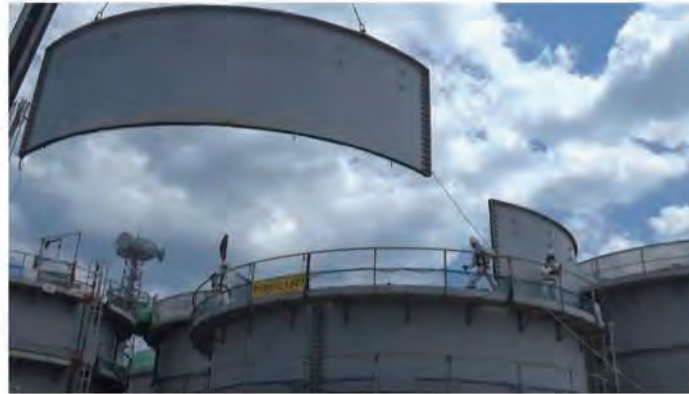
＜側板解体＞

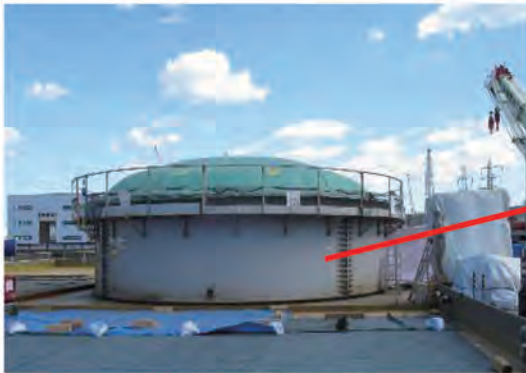
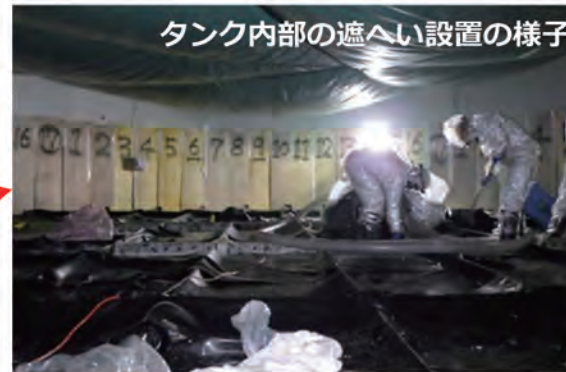
＜1段目の側板・底板解体及び遮へい設置（タンク内作業）＞

- 遮へい率：70 μ m線量当量を約90%低減
- 遮へい材：
 - ・ 側面：コンパネ[合板]
 - ・ 底面：ゴムマット(1~3mm)敷設

コンパネ[合板]

ゴムマット

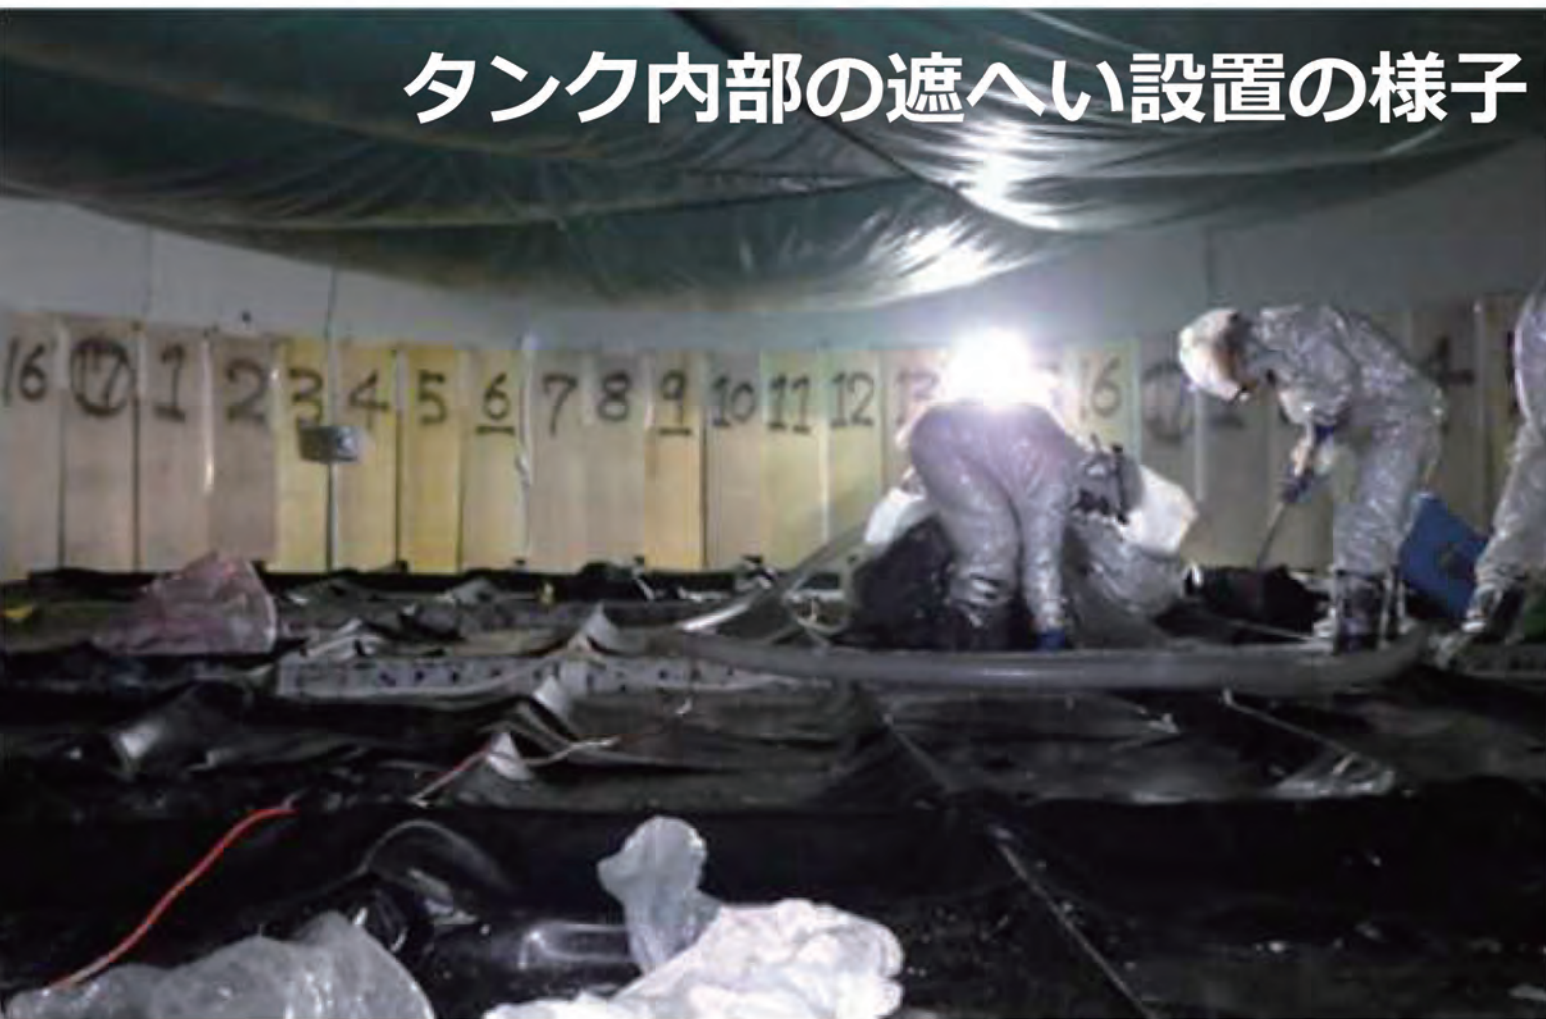
タンク内部の遮へい設置の様子

- 遮へい率：70 μ m線量当量を約90%低減
- 遮へい材：
 - ・側面：コンパネ[合板]
 - ・底面：ゴムマット(1~3mm)敷設

コンパネ[合板]

ゴムマット

遮へい設置（タンク内作業）
